## MONITOROWANIE FREZU DIAMENTOWEGO: JAK SONORA UCHRONIŁA IKEA PRZED KOSZTOWNYM PRZESTOJEM

W lipcu 2025 r. Sonora wykryła rozwijające się niewyważenie wału w frezie diamentowym IKEA, zaznaczone rosnącymi poziomami RMS i silną koncentracją energii przy niższej częstotliwości wału. Dział utrzymania ruchu potwierdził usterkę podczas inspekcji, a frez został wymieniony zanim problem się eskalował.

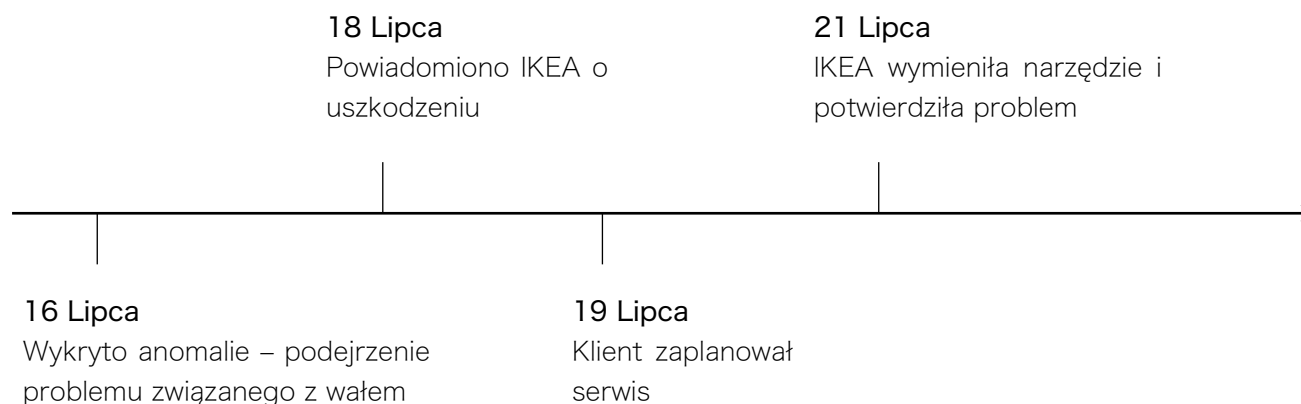
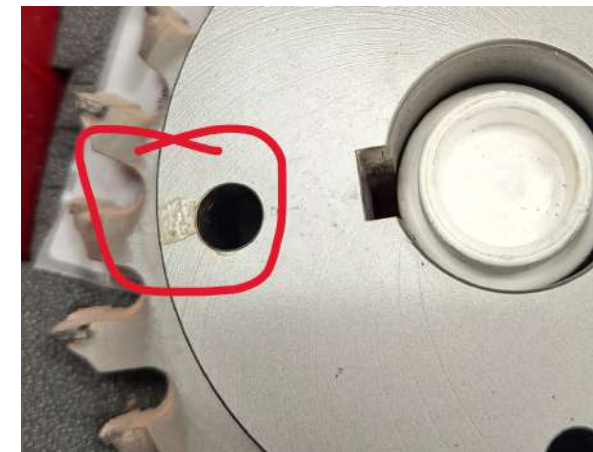
Wczesne wykrycie niewyważenia frezu diamentowego przez Sonorę pozwoliło IKEA interweniować podczas zaplanowanego serwisu, zapobiegając nieplanowanemu zatrzymaniu linii pracującej 24/7 i unikając kosztownego przestoju.

- Zapobieżono nieplanowanemu zatrzymaniu linii produkcyjnej 24/7
- Uniknięto kosztownego przestoju i strat produkcyjnych
- Zapewniono ciągłą, stabilną pracę bez zakłóceń
- Umożliwiono terminową wymianę frezu podczas zaplanowanego serwisu
